MINI GUÍA

Proyección de espuma de poliuretano sobre cubierta de fibrocemento

6.4 Cubierta inclinada. Proyección de espuma de poliuretano sobre cubierta de fibrocemento

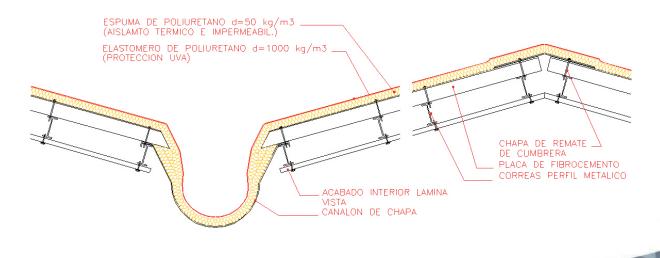
Previamente a las tareas de proyección las cubiertas de fibrocemento se limpiaran adecuadamente, mediante el empleo de productos químicos, cepillados o lavados con agua a presión, siendo a veces necesaria la combinación de ambos sistemas. Se cortarán mediante cizalla, radial u otra herramienta, la parte sobrante de los tornillos que sobresalgan mas de 1 cm. con el fin de que la fijación quede cubierta por la capa de aislamiento.

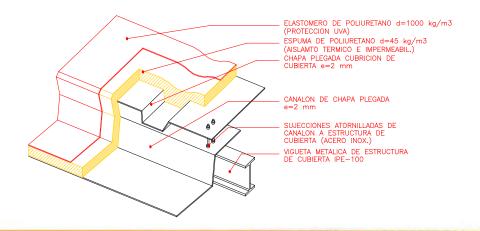
La proyección se debe realizar cuidando que las grecas de la chapa queden rellenas. En las figuras siguientes se pueden observar detalles de realización.

Proyección de poliuretano integrando las grecas

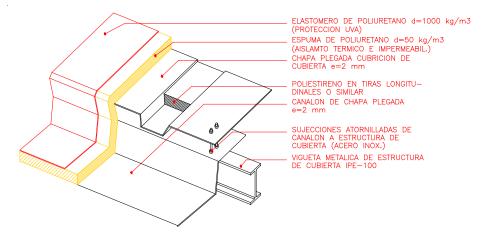
Proyección previo relleno de grecas en cubierta

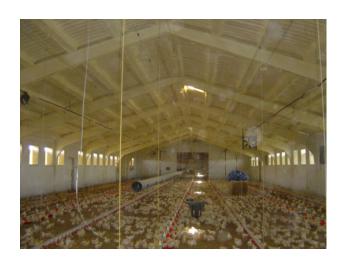
Este es un caso que puede desencadenar una sucesión de patologías. La problemática arranca por tratarse de cubierta de chapa que es barrera de vapor. Por otro lado se da la circunstancia de que se suele tener una gran humedad relativa en el interior, en este caso es más que probable que tengamos condensaciones intersticiales, consecuentemente perderemos gran parte del poder de aislamiento de la espuma y además por efecto de la humedad en si misma y que en gran medida es proveniente de los purines, tendremos corrosión en la chapa, esto desencadena un desprendimiento de la espuma arrastrando la corrosión y generándose bolsas que podrán presentar fisuras y que serán mas o menos grandes en función del tiempo trascurrido y las

condiciones interiores. En estos casos será necesario estudiar la solución en dos vertientes, por un lado se verá la conveniencia de incorporar barrera de vapor o dotar de una ventilación en la parte alta o la combinación de ambas soluciones. En el caso de tratarse de chapa galvanizada, para mejorar la adherencia, será necesaria la aplicación de una imprimación, normalmente una solución fosfatante.
